## ANALISI TERMOMECCANICA DELLA CALDAIA PRESSURIZZATA

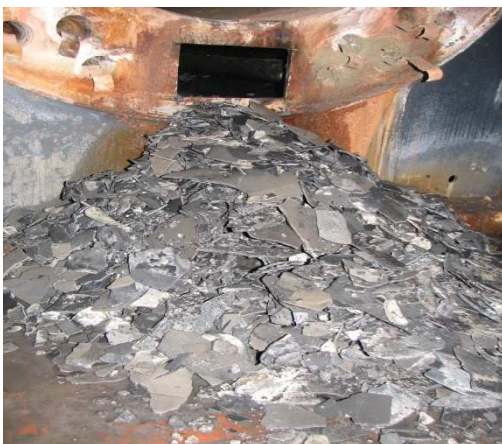
La rottura per fessurizzazione si verifica su qualsiasi lamiera o tubo o saldatura e dipende in molti casi da un non adeguato trattamento delle acque di alimento del generatore provocando fenomeni di incrostazione che non fanno raffreddare le membrature della caldaia portandole fino alla rottura. Si possono comunque verificare situazioni di impianto talmente anomale da provocare tali rotture anche in caldaie progettate correttamente. Prevalentemente tali cricche si verificano sulle saldatura d'angolo tra il focolare e la piastra tubiera, tra tubo e tubo, oppure semplicemente sulla piastra tubiera. Un altro tipo di rotture dovute a cricche sono quelle che si verificano per sollecitazioni termico- meccaniche, come allungamento e dilatazione del cilindro focolare, dei tubi, ecc.

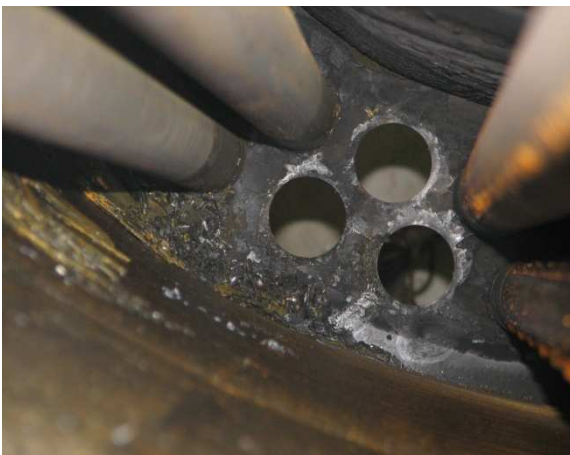
Se consideriamo due caldaie con lo stesso carico termico superficiale medio e stessa superficie di scambio, ma aventi delle caratteristiche costruttive differenti, ed in particolare la diversa grandezza del focolare, è evidente che la caldaia con focolare più piccolo e con un numero superiore di tubi, è soggetta ad una sollecitazione termica più elevata rispetto a quella con focolare più grande ed avente un numero inferiore di tubi.

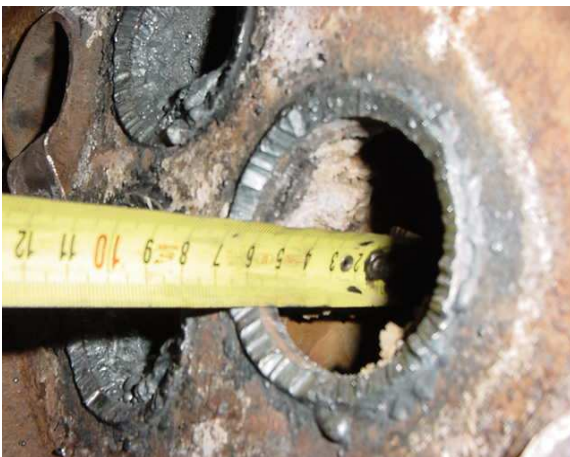
Le membrature di una caldaia nel caso di pareti pulite, in condizioni ottimali, dovrebbero raggiungere e mantenere una temperatura costante, nell'arco di un intero ciclo di funzionamento.

Le condizioni ottimali di funzionamento però, spesso non coincidono con quelle reali, è comunque in considerazione di queste ultime che le caldaie sono effettivamente progettate.

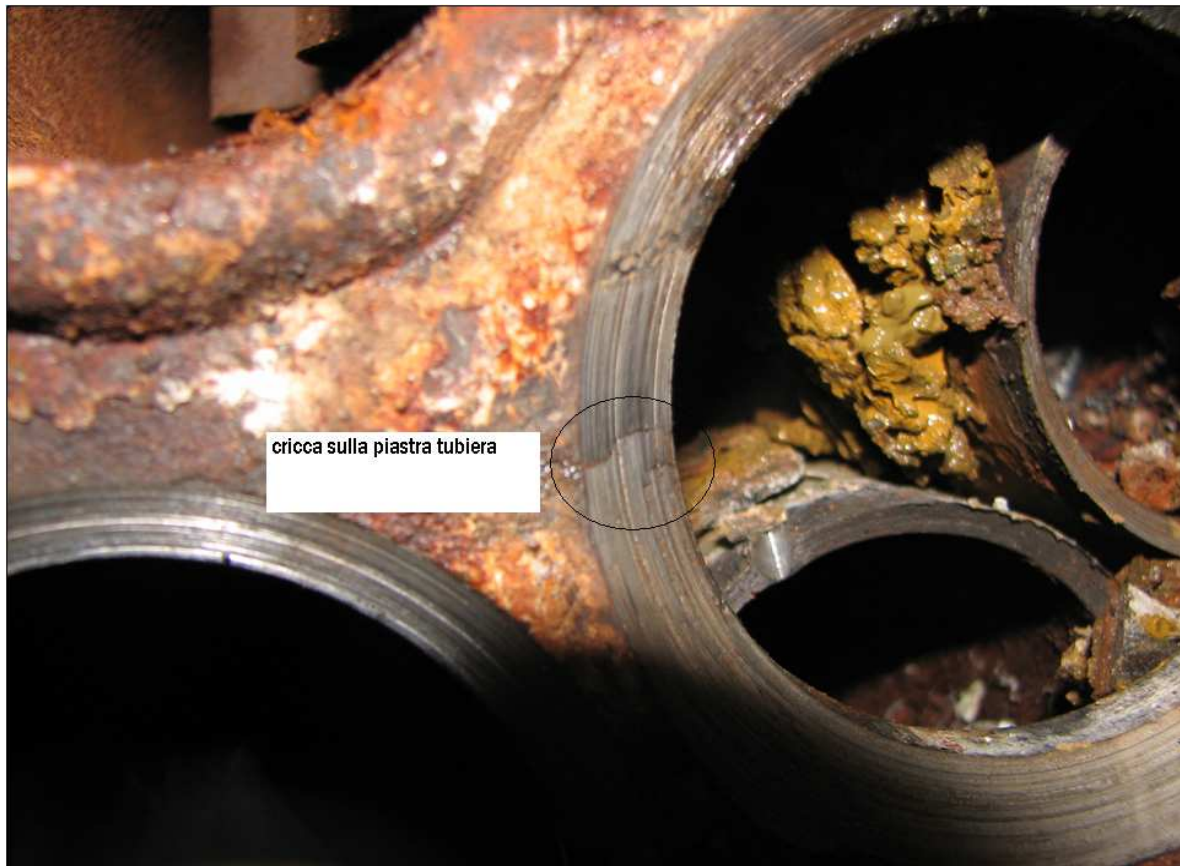
Dopo poco tempo di funzionamento della caldaia, l'acqua dell'impianto avrà già depositato sulle pareti/lamiere della caldaia, uno spessore di calcare e detriti variabile dai 2 ai 4 mm.. Tali agglomerati si concentrano principalmente nella parte anteriore del generatore: sul cilindro focolare, sulla piastra tubiera anteriore, sui tubi. Già solo 1 mm. di calcare depositato sulle pareti, porta ad innalzare la temperatura delle stesse da 30° a 50°C, in funzione del carico termico superficiale.

Si possono quindi considerare critiche, le condizioni di funzionamento di un generatore avente depositi di calcare consistenti sulle pareti. Le incrostazioni di calcare hanno un elevatissimo potere isolante: di conseguenza, la parte metallica non viene più raffreddata dall'acqua in circolazione ed il materiale si fessura (cricca) per elevato stress termico a cui viene sottoposto.

Per meglio evidenziare il potere isolante del calcare, si consideri che 1 mm di calcare ha la stessa conducibilità termica di 50 mm di acciaio circa.
